**PLAN ESPECIAL DE PROTECCIÓN DEL CONJUNTO HISTÓRICO DEL CAMINO  
DE SANTIAGO EN CALZADA DEL COTO (LEÓN)**

**MEMORIA INFORMATIVA**

**AYUNTAMIENTO DE  
CALZADA DEL COTO**

**DOCUMENTO PARA APROBACIÓN INICIAL**

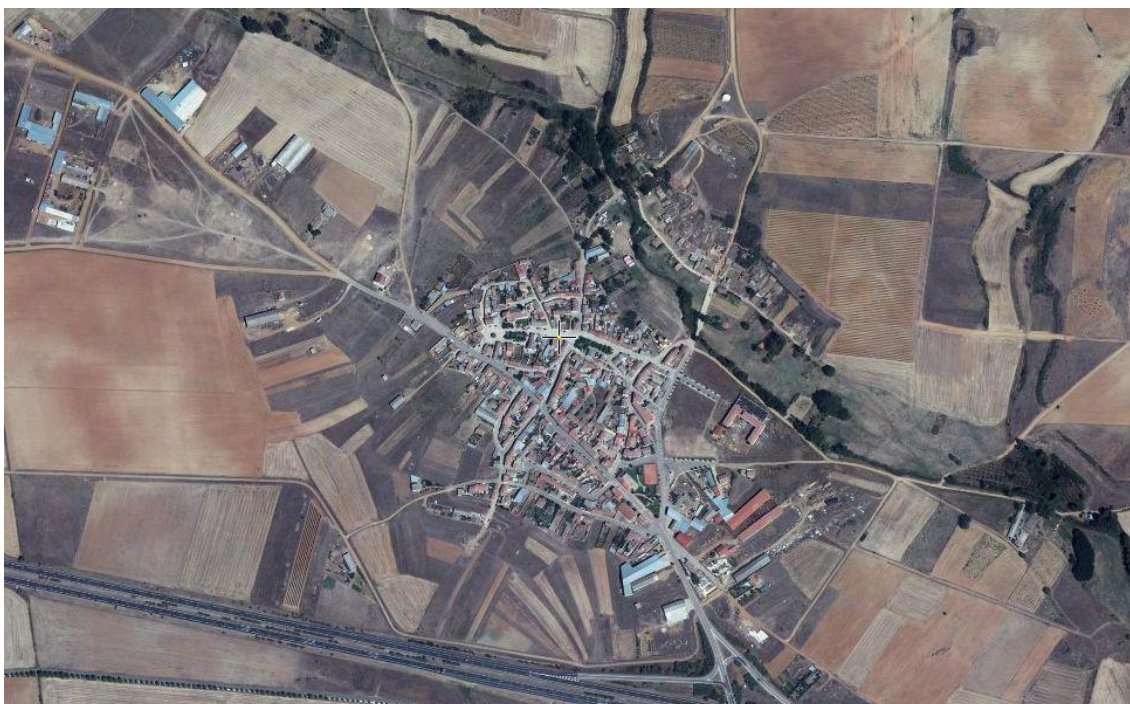
*Vista aérea del casco urbano de Calzada del Coto*

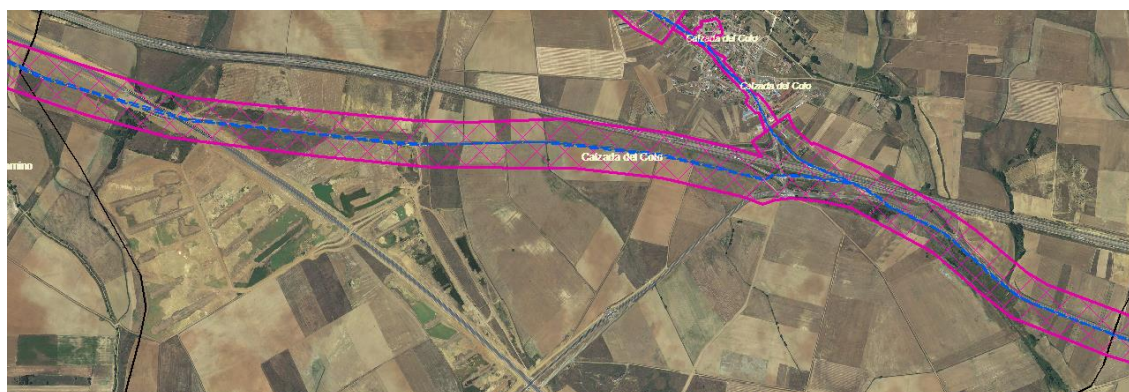
**Sector rural –1**

El Camino continúa el doble itinerario que proviene del término municipal de Calzada del Coto. En este tramo se conserva la denominación de Camino Real adoptada ya en anteriores municipios, hasta entrar en la localidad de Bercianos del Real Camino.

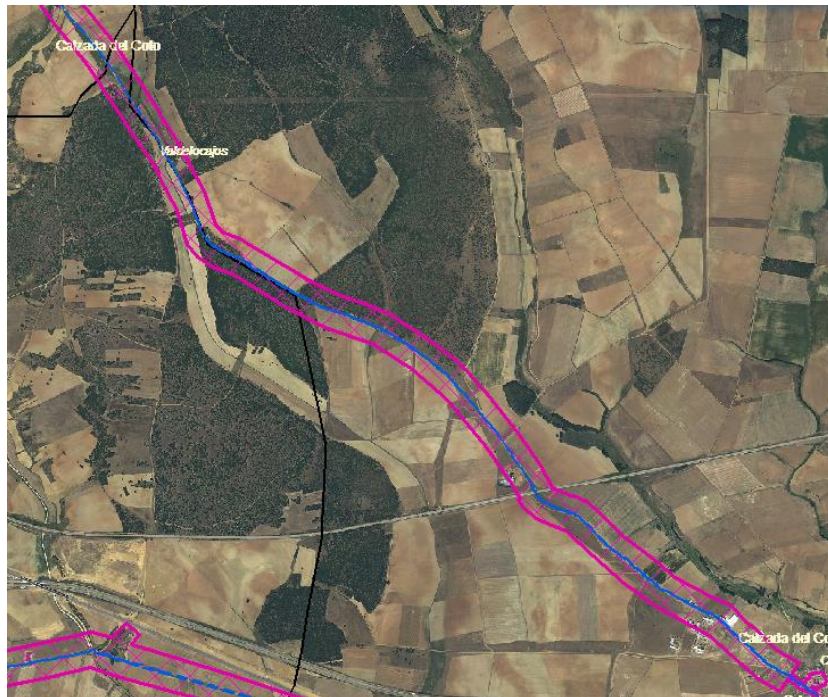
**Sector rural -2**

Después de atravesar el núcleo urbano, el Camino se adentra en unas ligeras ondulaciones hasta encontrarse con el término municipal de El Brugo Ranero.

El Camino continúa el doble itinerario que proviene del núcleo urbano de Calzada del Coto. En este tramo se conserva la denominación de la Calzada Romana, que comparte en el límite de los Municipios de Calzada del Coto y Bercianos del Real Camino hasta entrar en el Termino de El Burgo Ranero.

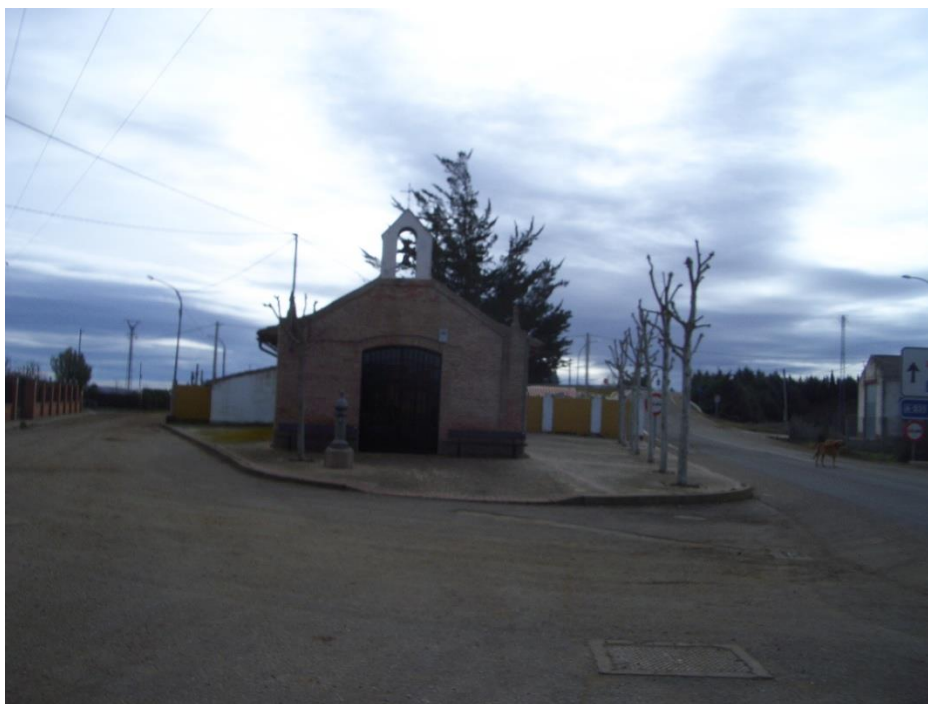
La entrada está colocada en la fachada Noroeste

La nave se cubre con una bóveda de cañón en la cabecera y artesonado de madera en el resto y la cubierta de teja cerámica.

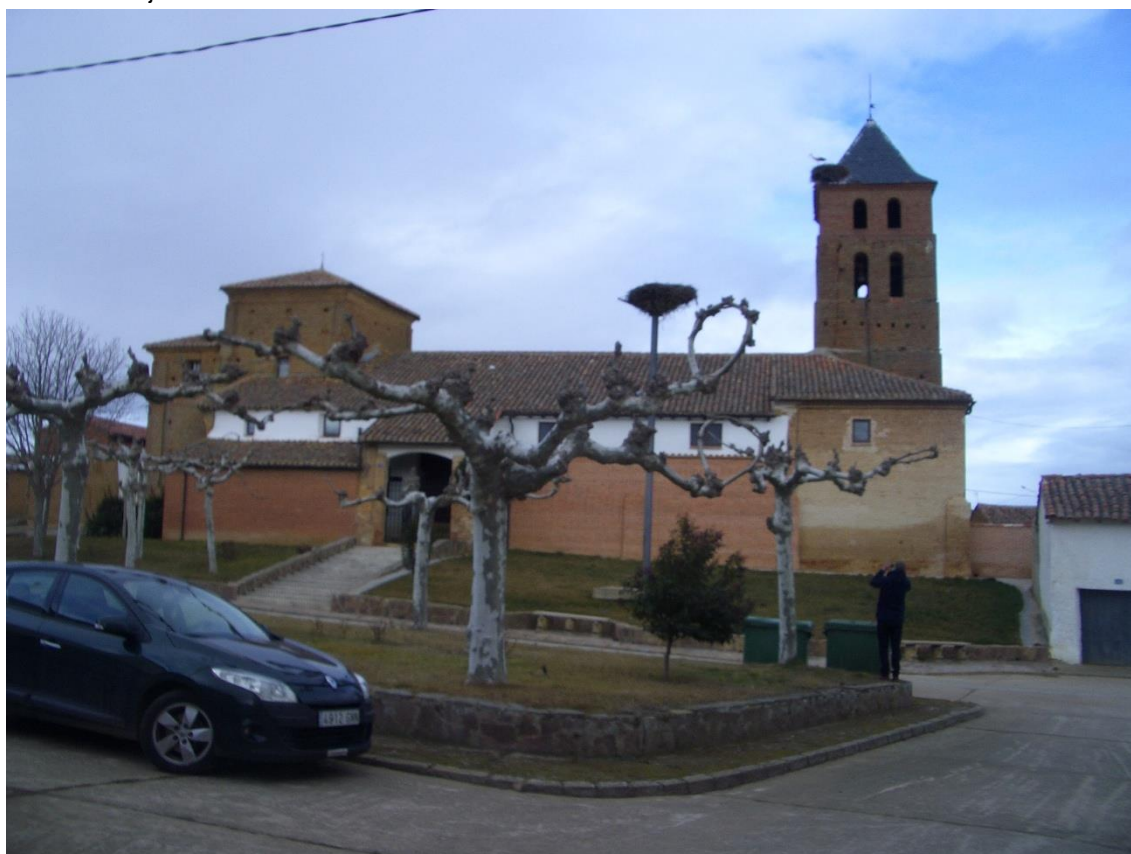
### IGLESIA DE SAN ESTEBAN

Propiedad: Obispado de León  
 Estado de conservación: bueno.  
 Situación.- Calle Mayor nº 11

La entrada está colocada en la fachada sur.

La nave se cubre con una bóveda de cañón en la cabecera y artesonado de madera en el resto y la cubierta de teja cerámica.

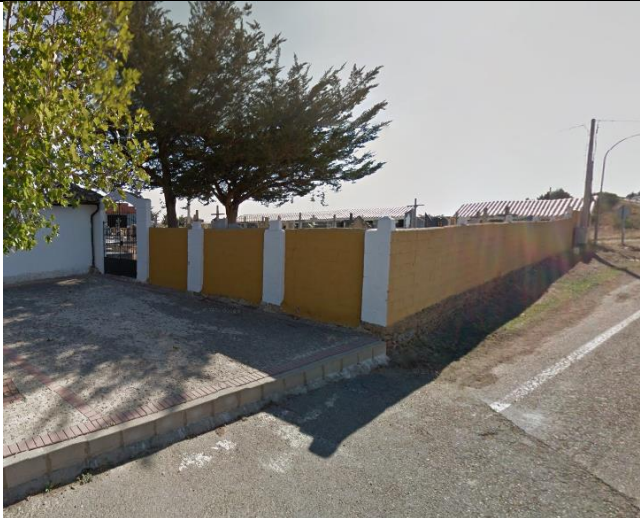
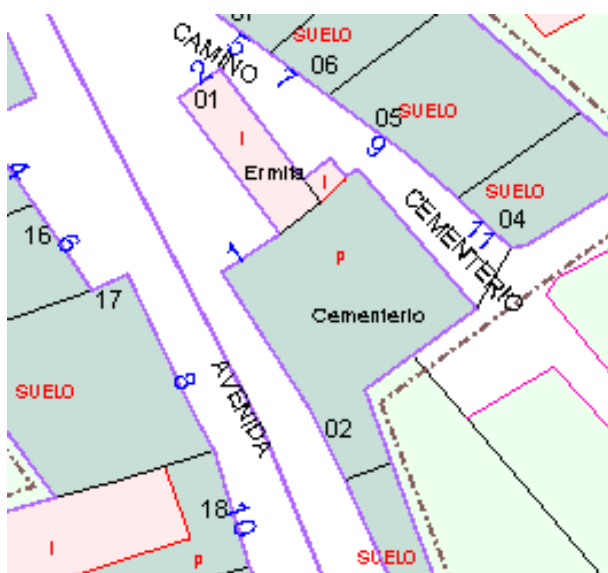
Localización	CL CAMINO Cementerio 2	
Ref. Catastral	9038902UM2993N0001KT	
Año de construcción	1880Reforma mínima 1982	
Tipología	Adosado	
Estado de conservación	Medio	
Uso	Religioso ( Cementerio)	
Propiedad	publico	
Protección	Ninguno	
Descripción física		<p>Plano de situación.</p>

Superficie construida	180 m2	
Nº de alturas	Baja	
Estructura	Muros de Carga	
Cubierta	Teja cerámica	
Fachada	Ladrillo cara vista	
Superficie de suelo	180 m2	
Otros

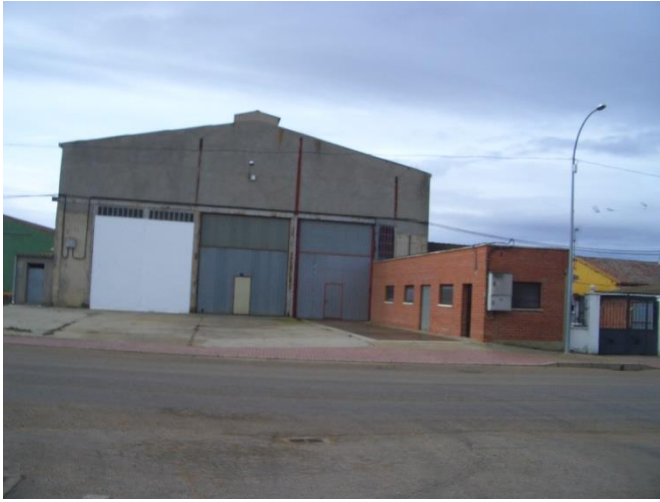
Plan Especial de Protección del Conjunto Histórico del Camino de Santiago		2
Inventario fotográfico del recorrido urbano		
Información		Fotografía de la fachada.
Localización	Avenida de Sahagún 2

Referencia Catastral	9039014UM2993N0001XT	
Año de construcción	1998	
Tipología	Adosado	
Estado de conservación	Medio	
Uso	Almacen	
Propiedad	Privada	
Protección	Ninguna	
Descripción física		Plano de situación. Portal 2
Superficie construida	537 m2

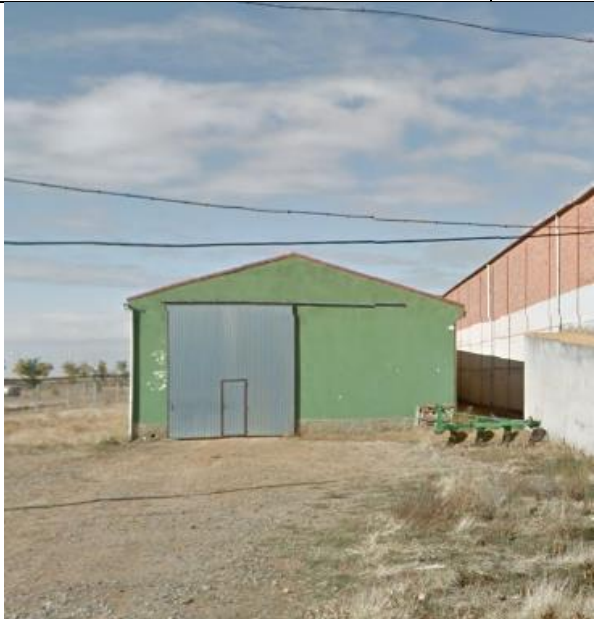
Localización	Avenida de Sahagún 4	
Referencia Catastral	9039015UM2993N0001IT	
Año de construcción	1965	
Tipología	Adosado	
Estado de conservación	Medio	
Uso	Industrial	
Propiedad	Privado	
Protección	Ninguna	
Descripción física		<p><i>Plano de situación.</i></p>

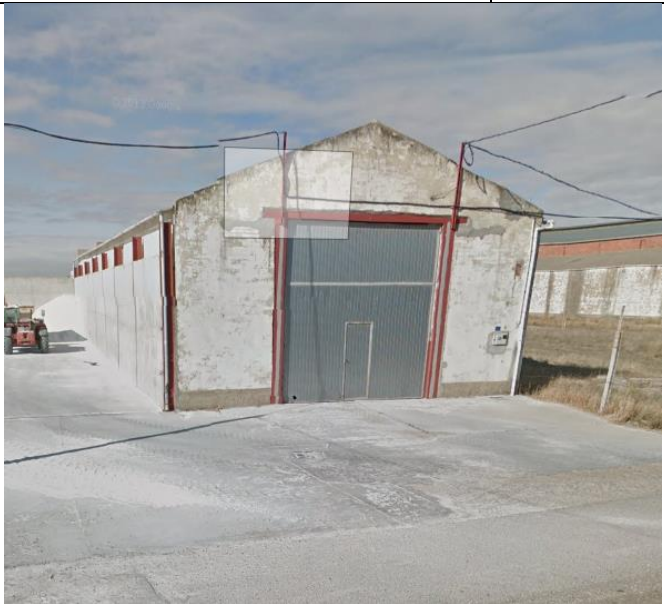
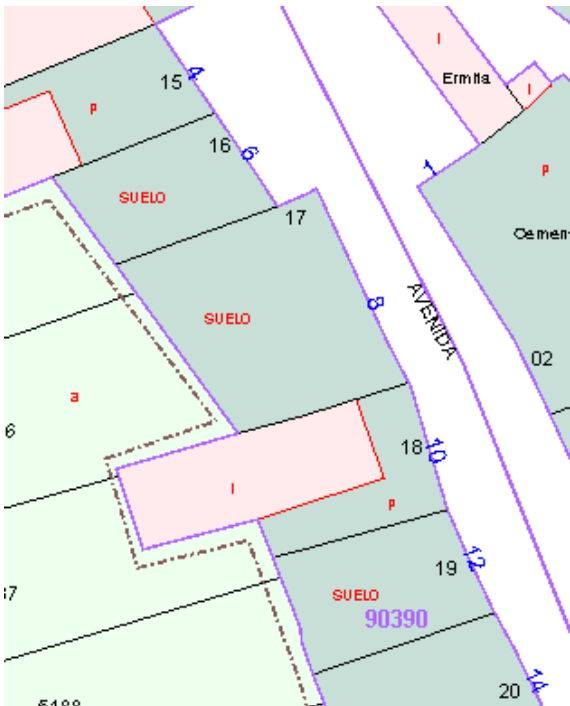
Localización	Avenida de Sahagún 10	
Referencia Catastral	9039015UM2993N0001IT	
Año de construcción	1965	
Tipología	Exento	
Estado de conservación	Medio	
Uso	Industrial	
Propiedad	Privado	
Protección	Ninguna	
Descripción física		<p><i>Plano de situación.</i></p>

Superficie construida	463 m2	
Nº de alturas	Baja	
Estructura	Muros de carga	
Cubierta	fibrocemento	
Fachada	enfoscada	
Superficie de suelo	813 m2	
Otros

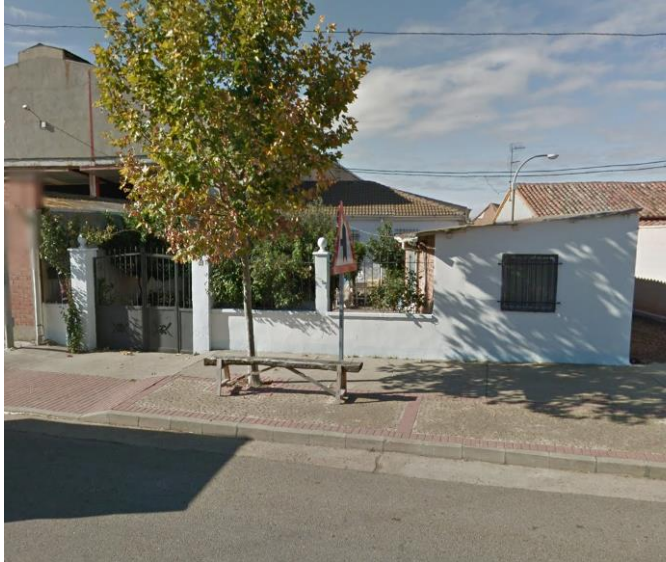
Plan Especial de Protección del Conjunto Histórico del Camino de Santiago		5
Catálogo de fichas urbanísticas del recorrido		
Información		Fotografía de la fachada.
Localización	Calle Real 100

Referencia Catastral	9039011UM2993N0001KT	
Año de construcción	1963	
Tipología	Adosado	
Estado de conservación	Bueno	
Uso	Residencial	
Propiedad	Privado	
Protección	Ninguna	
Descripción física		Plano de situación.
Superficie construida	96 m2

Nº de alturas	Baja	
Estructura	Muros de carga	
Cubierta	Teja cerámica	
Fachada	Enfoscado	
Superficie de suelo	112 m2	
Otros

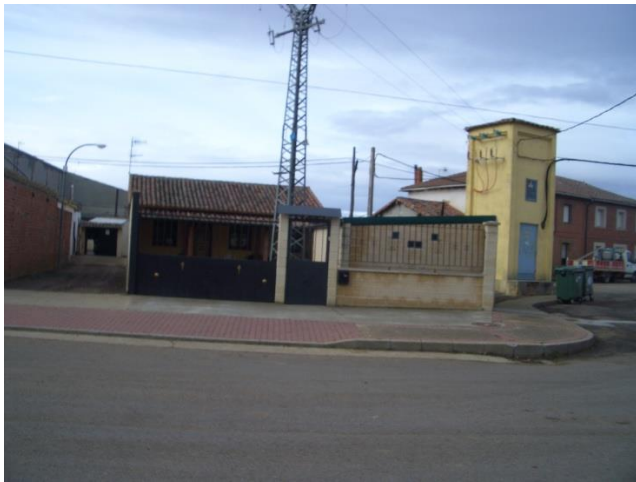
Localización	CL Real 92	
Referencia Catastral	9039009UM2993N0001RT	
Año de construcción	1920	
Tipología	Adosado	
Estado de conservación	bueno	
Uso	Residencial	
Propiedad	Privado	
Protección	Ninguno	
Descripción física		<p>Plano de situación.</p>

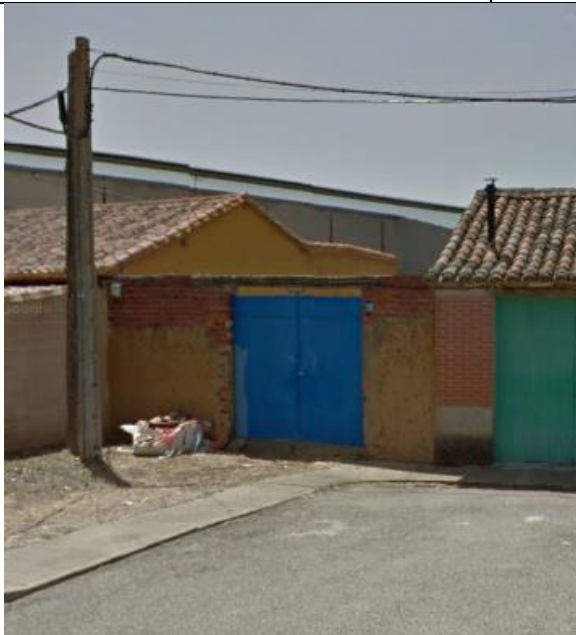
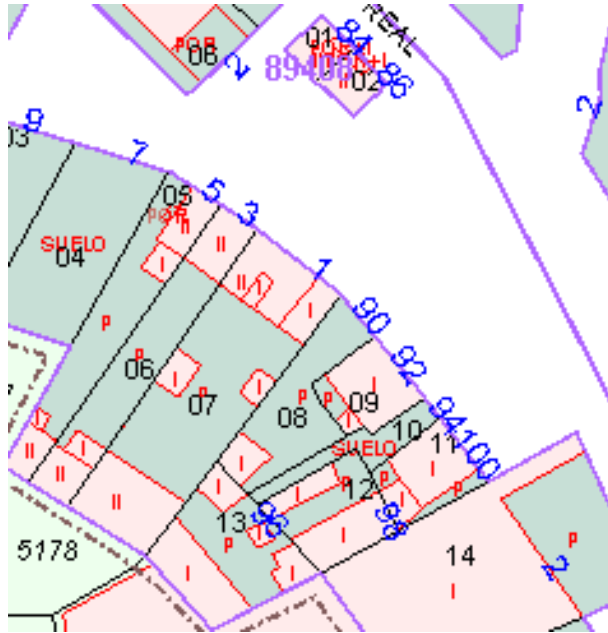
Localización	CL Real 90	
Referencia Catastral	9039008UM2993N0001KT	
Año de construcción	1900	
Tipología	Entre medianería	
Estado de conservación	Muy deficiente	
Uso	Residencial	
Propiedad	Privado	
Protección	Ninguno	
<b>Descripción física</b>		Plano de situación.
Superficie construida	22 m2

Nº de alturas	Baja	
Estructura	Muros de carga	
Cubierta	Teja cerámica	
Fachada	ladrillo	
Superficie de suelo	191 m2	
Otros

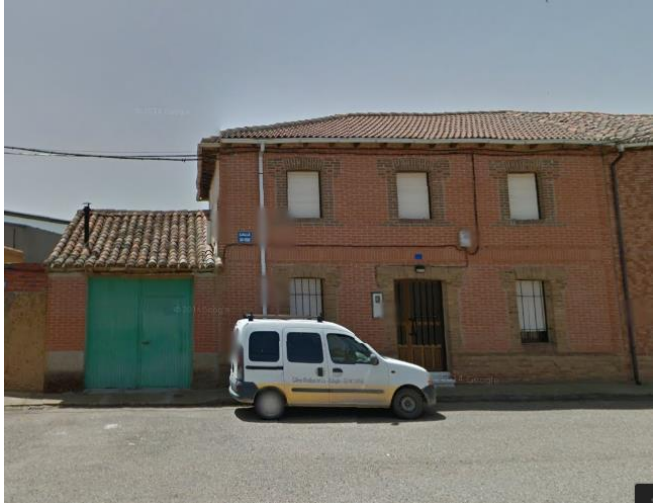
Plan Especial de Protección del Conjunto Histórico del Camino de Santiago		8
Inventario fotográfico del recorrido urbano		
Información		Fotografía de la fachada.
Localización	Calle San Roque 1

Referencia Catastral	9039007UM2993N0001OT	
Año de construcción	1935	
Tipología	Entre medianerías	
Estado de conservación	Bueno	
Uso	Residencial	
Propiedad	Privada	
Protección	Ninguna	
Descripción física

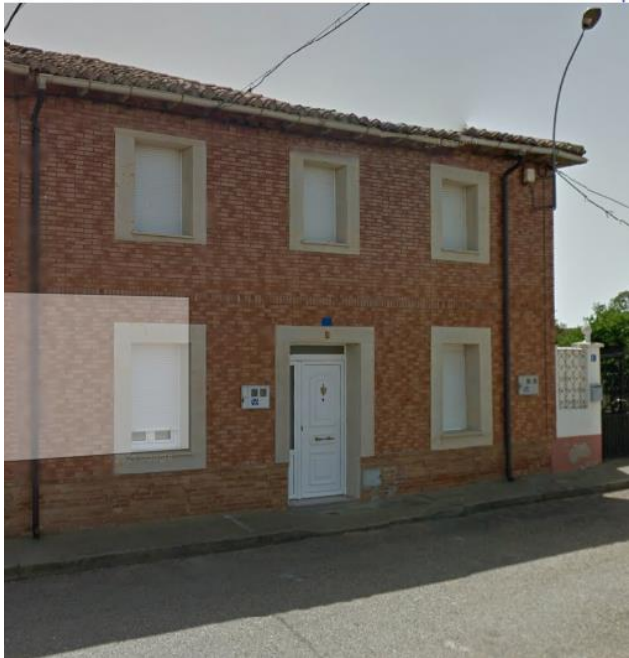
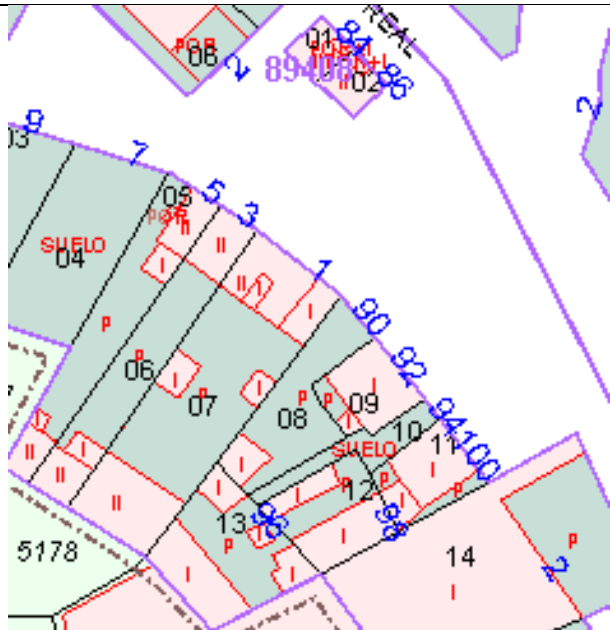
Localización	Cl San Roque 3	
Referencia Catastral	9039006UM2993N0001MT	
Año de construcción	1935 Reforma en 2008	
Tipología	Adosado	
Estado de conservación	bueno	
Uso	residencial	
Propiedad	Privado	
Protección	Ninguna	
<b>Descripción física</b>

Superficie construida	192 m2	
Nº de alturas	B+1	
Estructura	Muros de carga	
Cubierta	Teja cerámica	
Fachada	Tapial	
Superficie de Suelo	262 m2	
Otros

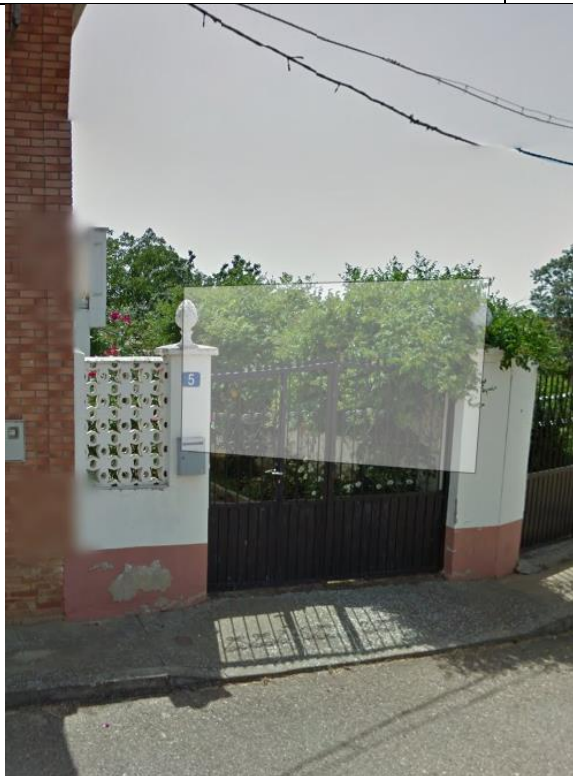
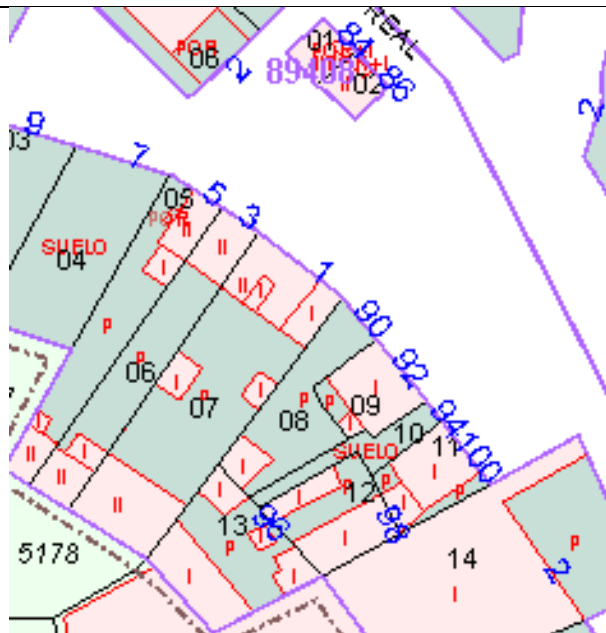
Localización	CL San Roque 5	
Referencia Catastral	9039005UM2993N0001FT	
Año de construcción	1935 Reforma 2008	
Tipología	Adosada	
Estado de conservación	Bueno	
Uso	Residencial	
Propiedad	Privada	
Protección	Ninguna	
<b>Descripción física</b>

Superficie construida	140 m2	
Nº de alturas	B+1	
Estructura	Muros de carga de tapial	
Cubierta	Teja cerámica	
Fachada	Enfoscado	
Superficie de suelo	266 m2	
Otros

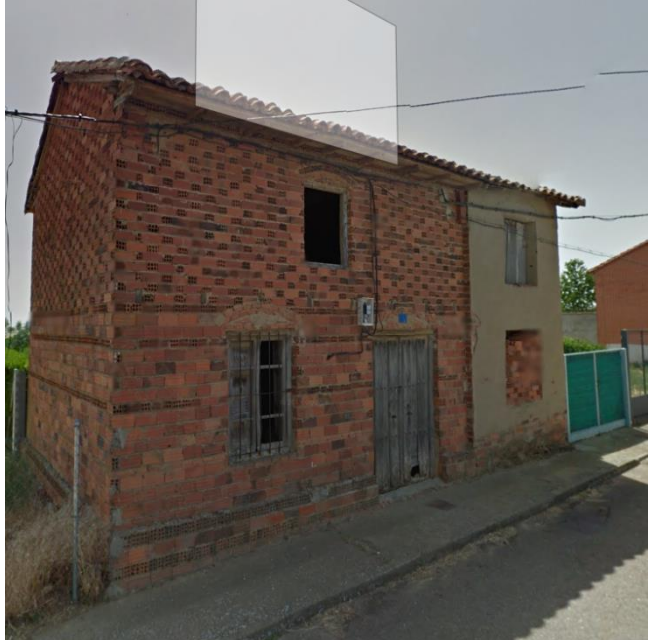
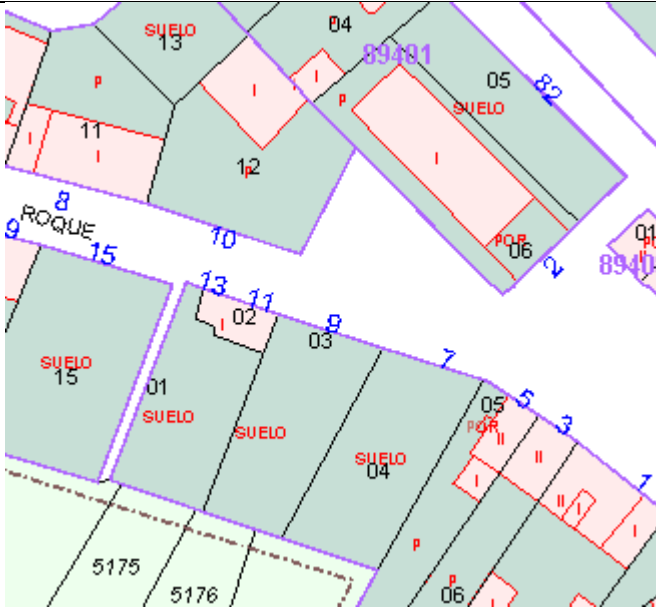
Localización	CL San Roque 11	
Referencia Catastral	9039005UM2993N0001FT	
Año de construcción	1935 Reforma 2008	
Tipología	Adosada	
Estado de conservación	Bueno	
Uso	Almacén	
Propiedad	Privada	
Protección	Ninguna	
<b>Descripción física</b>

Superficie construida	46 m2	
Nº de alturas	B+1	
Estructura	Muros de carga de tapial	
Cubierta	Teja cerámica	
Fachada	Enfoscado	
Superficie de suelo	264 m2	
Otros

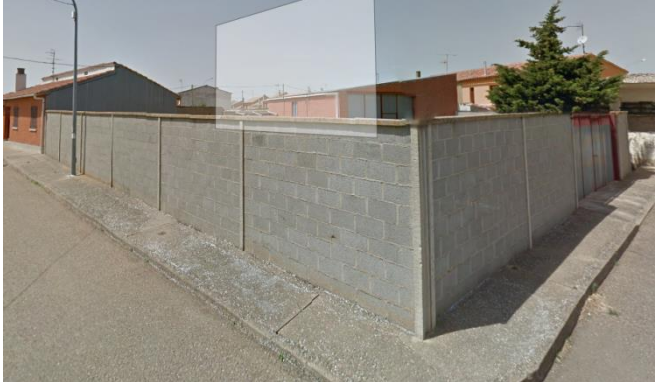
Localización	Calle San Roque 10	
Referencia Catastral	8840212UM2984S0001JE	
Año de construcción	1998	
Tipología	exento	
Estado de conservación	Bueno	
Uso	Almacén	
Propiedad	Privado	
Protección	Ninguno	
Descripción física

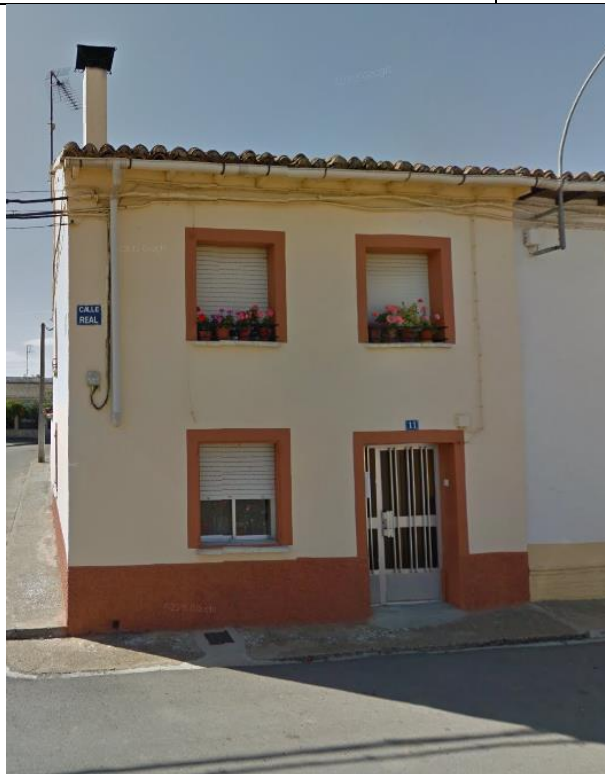
Localización	CI Real 76
Referencia Catastral	8841029UM2984S0001WE
Año de construcción	1940
Tipología	Entre medianerías
Estado de conservación	Bueno
Uso	Residencial
Propiedad	Privado
Protección	Ninguna

Superficie construida	133 m2
Nº de alturas	B+1
Estructura	Muros de carga
Cubierta	Teja cerámica
Fachada	Enfoscado y ladrillo
Superficie de suelo	156 m2
Otros

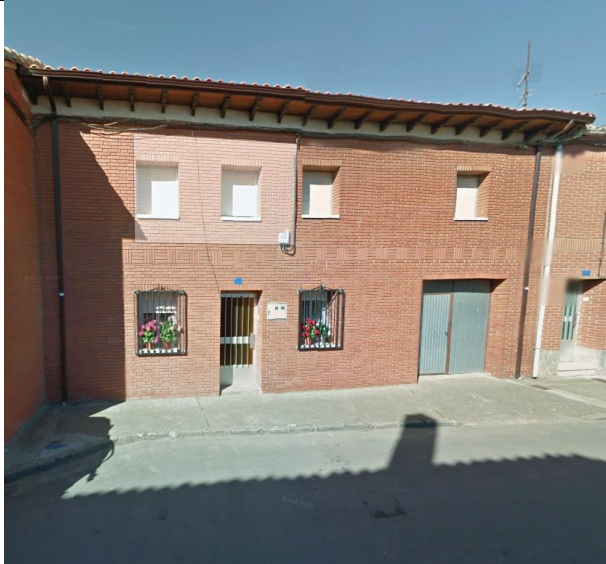
Localización	CI Real 68	
Referencia Catastral	8841025UM2984S0001SE	
Año de construcción	1943	
Tipología	Alineación de fachada	
Estado de conservación	Bueno	
Uso	Residencial	
Propiedad	Privado	
Protección	Ninguna	
Descripción física		<p><i>Plano de situación. Solar 68</i></p>

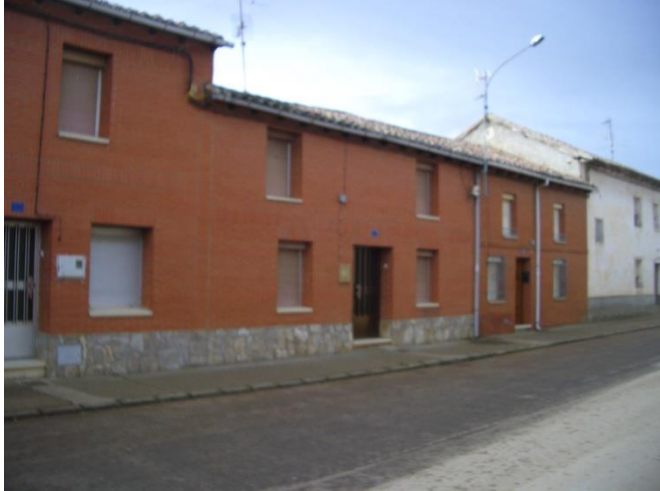
Plan Especial de Protección del Conjunto Histórico del Camino de Santiago		24
Inventario fotográfico del recorrido urbano		
Información		Fotografía de la fachada.
Localización	CI Real 64

Referencia Catastral	8841023UM2984S0001JE	
Año de construcción	1910	
Tipología	Alineación de fachada	
Estado de conservación	Demolido (solar)	
Uso	solar	
Propiedad	privada	
Protección	no	
Descripción física		Plano de situación 64
Superficie construida	167 m2	 
Nº de alturas	B+1	
Estructura	Muros de tapial	
Cubierta	Teja cerámica	
Fachada	Ladrillo	
Superficie de Suelo	107 m2	
Otros

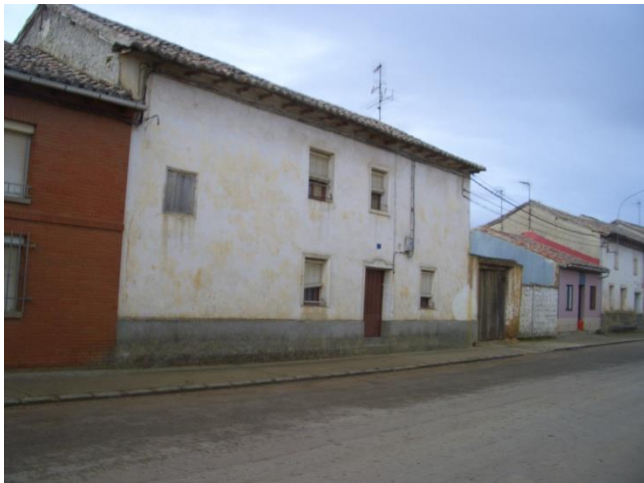
Información		Fotografía de la fachada.
Localización	CI Real 60

Referencia Catastral	8841021UM2984S0001XE	
Año de construcción	1930	
Tipología	Alineación de vial	
Estado de conservación	Bueno	
Uso	Residencial	
Propiedad	Privada	
Protección	Ninguna	
Descripción física		Plano de situación. 60
Superficie construida	266m2

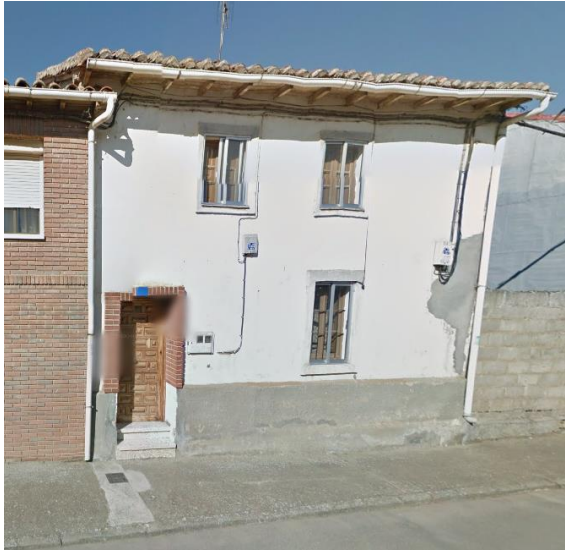
Plan Especial de Protección del Conjunto Histórico del Camino de Santiago		30
Inventario fotográfico del recorrido urbano		
Información		Fotografía de la fachada.
Localización	CI Real 50

Referencia Catastral	8841016UM2984S0001RE	
Año de construcción	1955	
Tipología	Alineación de vial	
Estado de conservación	Bueno	
Uso	Residencial	
Propiedad	Privado	
Protección	Ninguno	
Descripción física		Plano de situación. Puerta 50
Superficie construida	152 m2

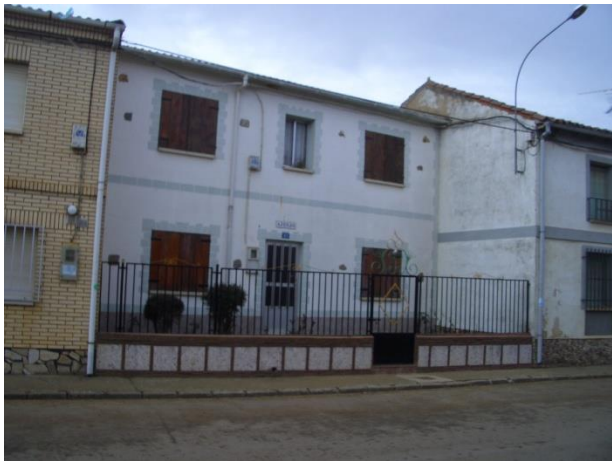
Plan Especial de Protección del Conjunto Histórico del Camino de Santiago		32
Inventario fotográfico del recorrido urbano		
Información		Fotografía de la fachada.
Localización	CI Real 44

Referencia Catastral	8841013UM2984S0001ME	
Año de construcción	1985	
Tipología	Entre medianerías	
Estado de conservación	Medio	
Uso	Residencial	
Propiedad	Privado	
Protección	Ninguna	
Descripción física		Plano de situación. Puerta 44
Superficie construida	152 m2

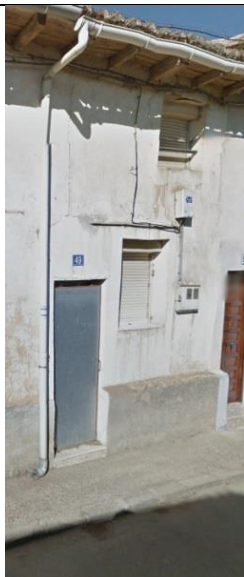
Plan Especial de Protección del Conjunto Histórico del Camino de Santiago		38																		
Inventario fotográfico del recorrido urbano																				
<table><tr><th colspan="2">Información</th></tr><tr><td>Localización</td><td>CI Real 36</td></tr><tr><td>Referencia Catastral</td><td>8741308UM2984S0001WE</td></tr><tr><td>Año de construcción</td><td>1900</td></tr><tr><td>Tipología</td><td>Alineación de fachada</td></tr><tr><td>Estado de conservación</td><td>bueno</td></tr><tr><td>Uso</td><td>Residencial</td></tr><tr><td>Propiedad</td><td>Privada</td></tr><tr><td>Protección</td><td>Ninguna</td></tr></table>		Información		Localización	CI Real 36	Referencia Catastral	8741308UM2984S0001WE	Año de construcción	1900	Tipología	Alineación de fachada	Estado de conservación	bueno	Uso	Residencial	Propiedad	Privada	Protección	Ninguna	<div>Fotografía de</div> <div>

Información																				
Localización	CI Real 36																			
Referencia Catastral	8741308UM2984S0001WE																			
Año de construcción	1900																			
Tipología	Alineación de fachada																			
Estado de conservación	bueno																			
Uso	Residencial																			
Propiedad	Privada																			
Protección	Ninguna																			
<table><tr><th colspan="2">Descripción física</th></tr><tr><td>Superficie construida</td><td>58 m2</td></tr><tr><td>Nº de alturas</td><td>Baja+1</td></tr><tr><td>Estructura</td><td>Muros d carga</td></tr><tr><td>Cubierta</td><td>Teja cerámica</td></tr><tr><td>Fachada</td><td>Enfoscado pintado</td></tr><tr><td>Superficie de suelo</td><td>77 m2</td></tr><tr><td>Otros</td><td></td></tr></table>		Descripción física		Superficie construida	58 m2	Nº de alturas	Baja+1	Estructura	Muros d carga	Cubierta	Teja cerámica	Fachada	Enfoscado pintado	Superficie de suelo	77 m2	Otros		<div>Plano</div> <div>

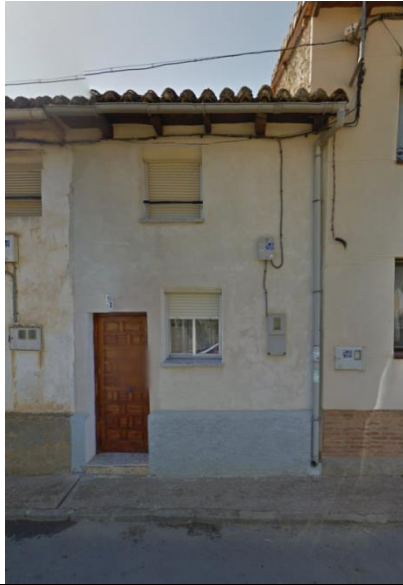
Plan Especial de Protección del Conjunto Histórico del Camino de Santiago		39
Inventario fotográfico del recorrido urbano		
Información		Fotografía
Localización	CI Real 34	fachada.
Referencia Catastral	8741307UM298450001HE

Año de construcción	1900, reforma 1988	
Tipología	Alineación de fachada	
Estado de conservación	bueno	
Uso	Residencial	
Propiedad	Privado	
Protección	Ninguna	
Descripción física		
Superficie construida	64 m2

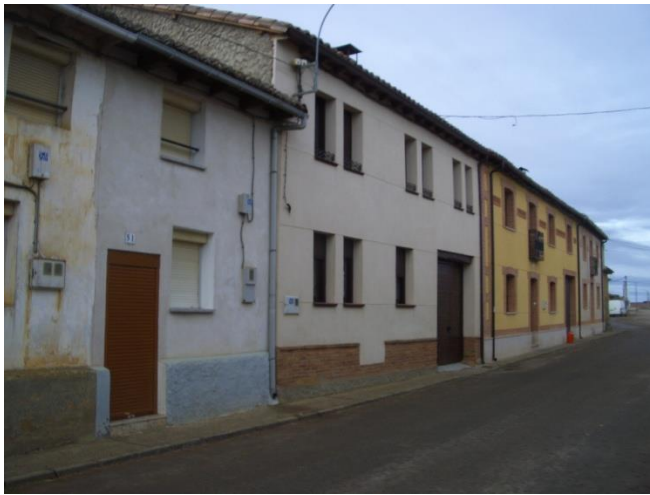
Información		Fotografía de la fachada.
Localización	CI Real 32

Referencia Catastral	8741306UM2984S0001UE	
Año de construcción	1890	
Tipología	Alineación de fachada	
Estado de conservación	Bueno	
Uso	Residencial	
Propiedad	Privado	
Protección	Ninguna	
Descripción física		Plano de situación.
Superficie construida	136 m2

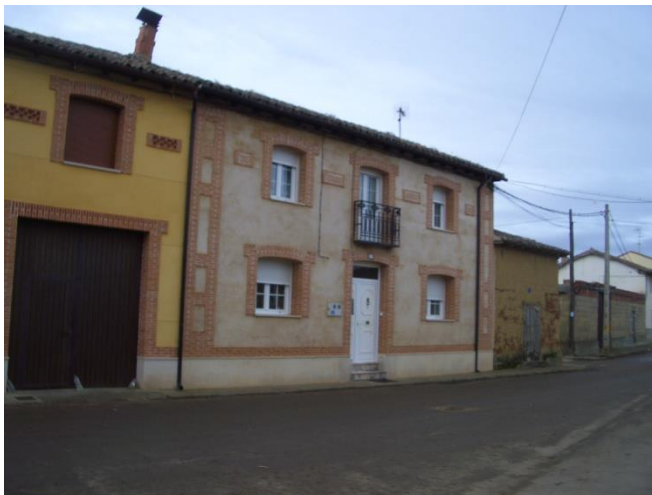
Información		Fotografía de la fachada.
Localización	CI Real 28

Referencia Catastral	8741303UM2984S0001EE	
Año de construcción	1880	
Tipología	Alineación de vial	
Estado de conservación	Bueno	
Uso	Residencial	
Propiedad	Privado	
Protección	no	
Descripción física		Plano de situación. Solar 01
Superficie construida	467 m2

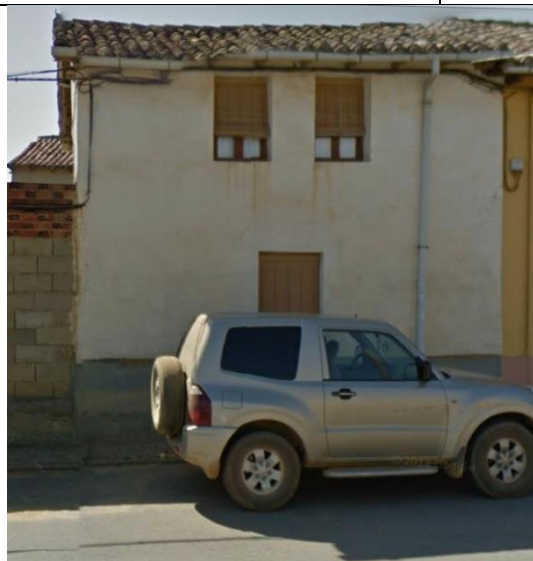
Localización	CI Real 20	
Referencia Catastral	8642603UM2984S0001TE	
Año de construcción	1900	
Tipología	Alineación de vial	
Estado de conservación	Bueno	
Uso	Residencial	
Propiedad	Privado	
Protección	Ninguna	Fotografía de la fachada.
Descripción física		Plano de situación.
Superficie construida	149 m2

Nº de alturas	Baja +1	
Estructura	Muros de carga	
Cubierta	Teja cerámica	
Fachada	Enfoscado + pintura	
Superficie de suelo	156 m2	
Otros

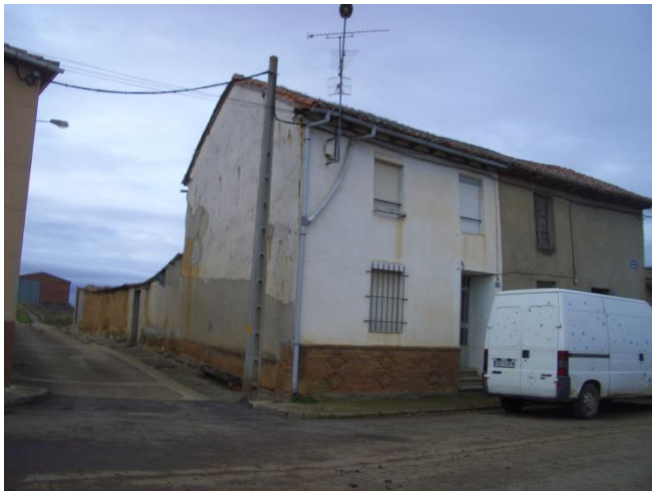
Plan Especial de Protección del Conjunto Histórico del Camino de Santiago		47
Inventario fotográfico del recorrido urbano		
Información		Fotografía de la fachada.
Localización	CI Real 12

Referencia Catastral	8642306UM2984S0001BE	
Año de construcción	1880	
Tipología	Alineación de vial	
Estado de conservación	Bueno	
Uso	Residencial	
Propiedad	Privada	
Protección	Ninguna	
Descripción física		Plano de situación.
Superficie construida	139 m2

Nº de alturas	B+1	
Estructura	Muros de carga de tapial	
Cubierta	Teja cerámica	
Fachada		
Superficie de suelo	132 m2	
Otros

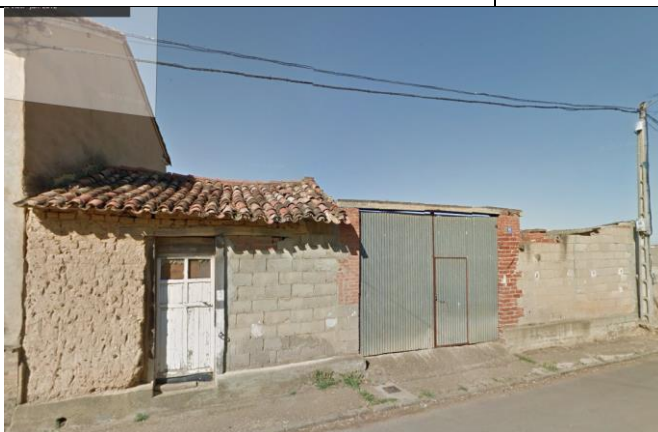
Localización	CI Real 8
Referencia Catastral	8642304UM2984S0001WE
Año de construcción	1880
Tipología	Alineación de vial
Estado de conservación	Muy deficiente
Uso	Industrial
Propiedad	Privada
Protección	Ninguna

Superficie construida	257 m2
Nº de alturas	Baja
Estructura	Tapial
Cubierta	Teja cerámica
Fachada	Tapial+ bloques
Superficie de suelo	537 m2
Otros

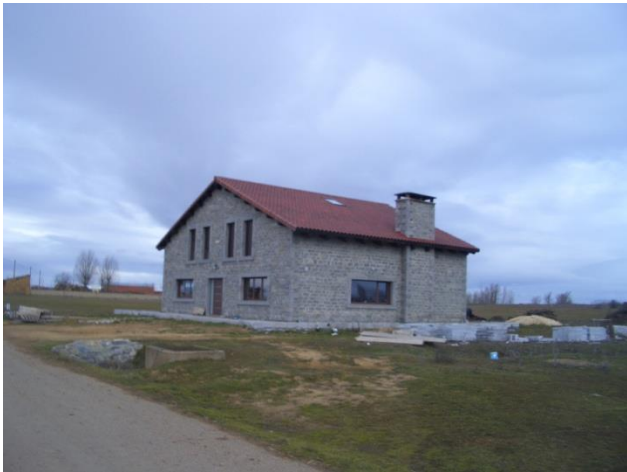
Plan Especial de Protección del Conjunto Histórico del Camino de Santiago		51
Inventario fotográfico del recorrido urbano		
Información		Fotografía de la fachada.
Localización	CI Real 1

Referencia Catastral	8743401UM2984S0001XE	
Año de construcción	1984	
Tipología	Aislada	
Estado de conservación	Bueno	
Uso	Residencial	
Propiedad	Privada	
Protección	Ninguna	
Descripción física		Plano de situación. Puerta 24
Superficie construida	159 m2

Nº de alturas	B+1	
Estructura	Muros de carga	
Cubierta	Teja cerámica	
Fachada	Piedra caliza	
Superficie de suelo	624 m2	
Otros

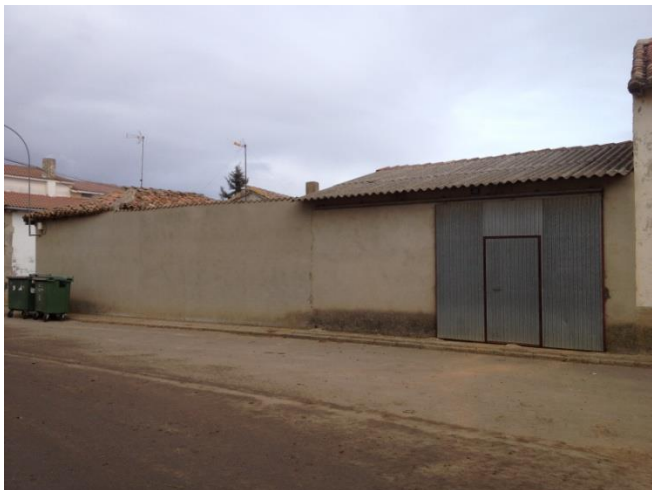
Plan Especial de Protección del Conjunto Histórico del Camino de Santiago		56
Inventario fotográfico del recorrido urbano		
Información		Fotografía de la fachada.
Localización	CI Real 19

Referencia Catastral	8742601UM2984S0001WE	
Año de construcción	1800	
Tipología	Alineación de vial	
Estado de conservación	Bueno	
Uso	Industrial	
Propiedad	Privado	
Protección	Ninguna	
Descripción física		Plano de situación. Puerta 32
Superficie construida	132 m2	 
Nº de alturas	B	
Estructura	Muros de carga de tapial	
Cubierta	Teja y fibrocemento	
Fachada	Ladrillo cara vista	
Superficie de suelo	193,00 m2	
Otros

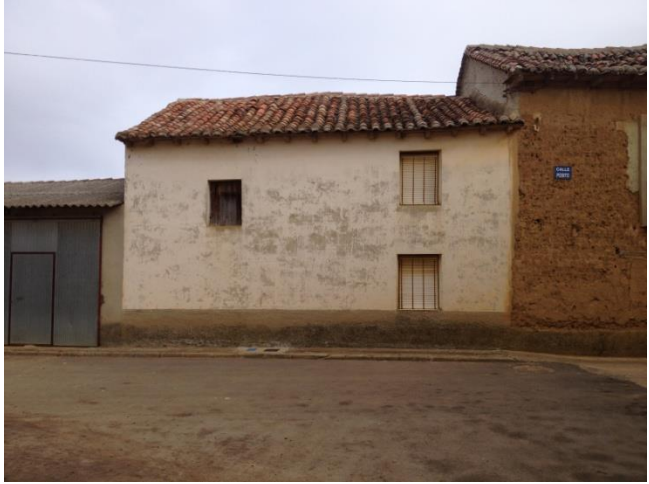
Plan Especial de Protección del Conjunto Histórico del Camino de Santiago		57
Inventario fotográfico del recorrido urbano		
Información		Fotografía de la fachada.
Localización	CI Real 21

Referencia Catastral	8742617UM2984S0001RE	
Año de construcción	1890	
Tipología	Alineación de vial	
Estado de conservación	Bueno	
Uso	Industrial	
Propiedad	Privado	
Protección	Ninguna	
Descripción física		Plano de situación. Puerta 34
Superficie construida	148 m2

Nº de alturas	B+1	
Estructura	Muros de carga de tapial	
Cubierta	Teja cerámica	
Fachada	Ladrillo cara vista	
Superficie de suelo	121 m2	
Otros

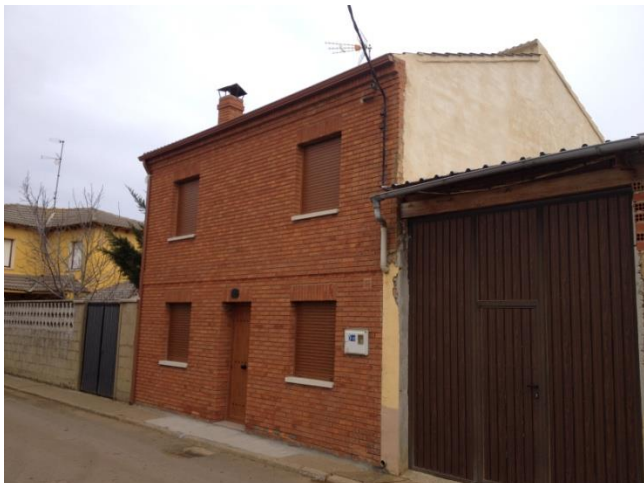
Plan Especial de Protección del Conjunto Histórico del Camino de Santiago		59
Inventario fotográfico del recorrido urbano		
Información		Fotografía de la fachada.
Localización	CI Real 27

Referencia Catastral	8742703UM2984S0001QE	
Año de construcción	1900	
Tipología	Alineación de vial	
Estado de conservación	Bueno	
Uso	Residencial	
Propiedad	Privada	
Protección	Ninguna	
Descripción física		Plano de situación.
Superficie construida	157 m2	 
Nº de alturas	B+1	
Estructura	Muros de carga	
Cubierta	Teja cerámica	
Fachada	Ladrillo cara vista	
Superficie de suelo	137 m2	
otros

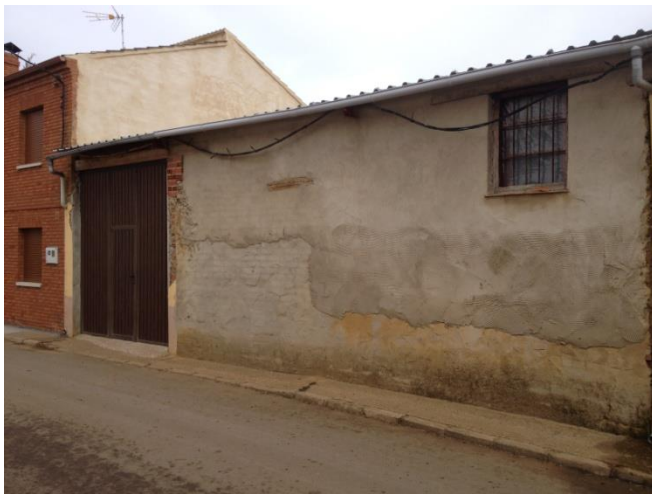
Plan Especial de Protección del Conjunto Histórico del Camino de Santiago		60
Inventario fotográfico del recorrido urbano		
Información		Fotografía de la fachada.
Localización	CI Pósito 2

Referencia Catastral	8742704UM2984S0001PE	
Año de construcción	1900	
Tipología	Alineación de vial	
Estado de conservación	Bueno	
Uso	Industrial	
Propiedad	Privada	
Protección	Ninguna	
Descripción física		Plano de situación. Puerta 40
Superficie construida	85 m2

Nº de alturas	B+1	
Estructura	Muros de carga de Tapial	
Cubierta	Teja cerámica	
Fachada	Ladrillo cara vista	
Superficie de suelo	155 m2	
Otros

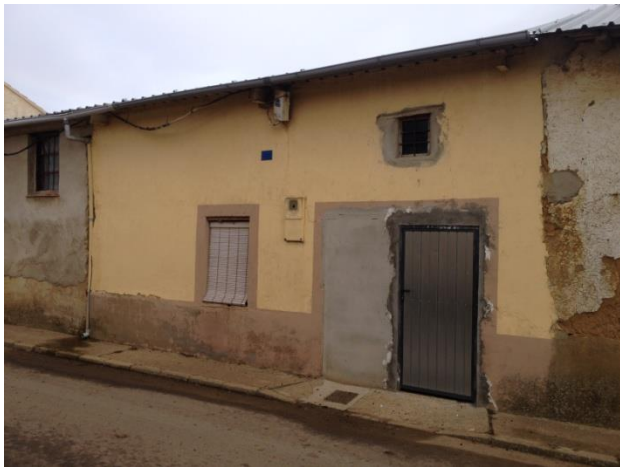
Localización	CI Real 29	
Referencia Catastral	8742706UM2984S0001TE	
Año de construcción	1900,	
Tipología	Alineación de vial	
Estado de conservación	Bueno	
Uso	industrial	
Propiedad	Privado	
Protección	Ninguno	
Descripción física		<p><i>Plano de situación.</i></p>

Superficie construida	48 m2	
Nº de alturas	Baja+1	
Estructura	Muros de carga de tapial	
Cubierta	Chapa metálica	
Fachada	Tapial	
Superficie de suelo	47 m2	
Otros

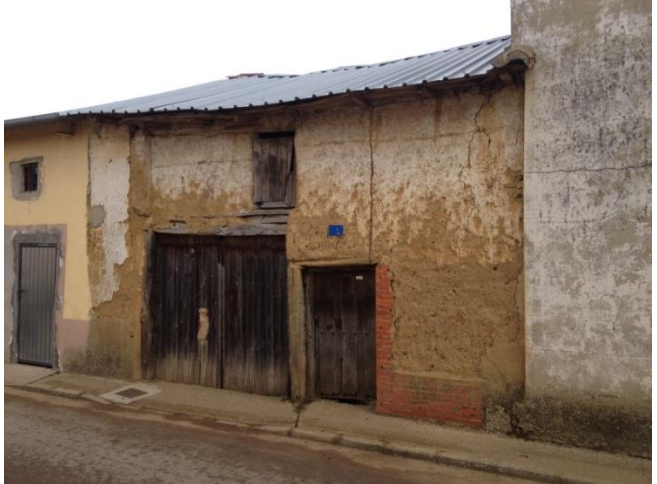
Plan Especial de Protección del Conjunto Histórico del Camino de Santiago		63
Inventario fotográfico del recorrido urbano		
Información		Fotografía de la fachada.
Localización	CI Real 31

Referencia Catastral	8742707UM2984S0001FE	
Año de construcción	1900	
Tipología	Alineación de vial	
Estado de conservación	Medio	
Uso	Industrial	
Propiedad	Privada	
Protección	Ninguna	
Descripción física		Plano de situación.
Superficie construida	195 m2	 
Nº de alturas	B+1	
Estructura	Muros de carga de tapial	
Cubierta	Chapa metálica	
Fachada	Tapial	
Superficie de suelo	187 m2	
Otros

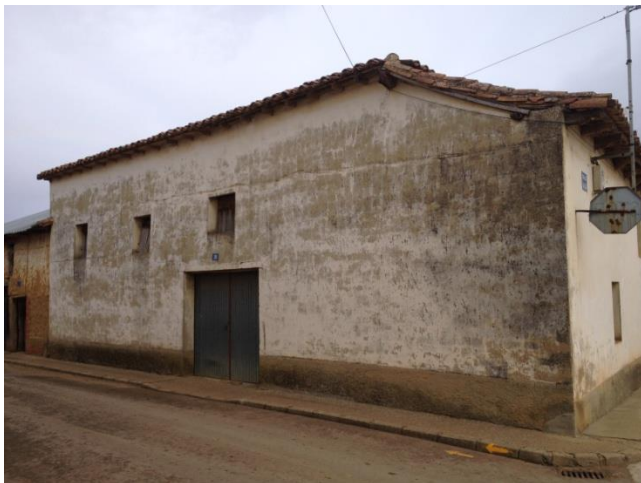
Plan Especial de Protección del Conjunto Histórico del Camino de Santiago		64
Inventario fotográfico del recorrido urbano		
Información		Fotografía de la fachada.
Localización	CI Real 33

Referencia Catastral	8742711UM2984S0001ME	
Año de construcción	1950	
Tipología	Alineación de vial	
Estado de conservación	Bueno	
Uso	Industrial	
Propiedad	Privada	
Protección	Ninguna	
Descripción física		Plano de situación. Puerta 2
Superficie construida	177 m2

Nº de alturas	B+1	
Estructura	Muros de carga	
Cubierta	Teja cerámica	
Fachada	Enfoscado	
Superficie de suelo	108 m2	
Otros

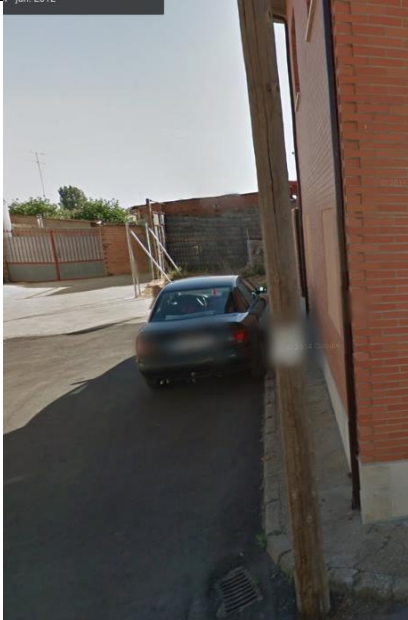
Localización	CI Real 39	
Referencia Catastral	8841953UM2984S0001SE	
Año de construcción	1890	
Tipología	Alineación de vial	
Estado de conservación	Bueno	
Uso	Industrial	
Propiedad	Público	
Protección	Ninguna	
<b>Descripción física</b>

Superficie construida	34 m2	
Nº de alturas	B+1	
Estructura		
Cubierta	Teja cerámica	
Fachada	Ladrillo y enfoscado	
Superficie de suelo	236 m2	
Otros

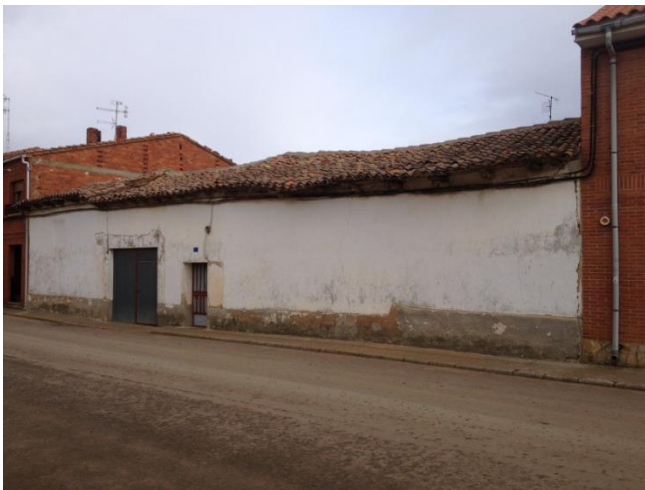
Localización	CI Real 47
Referencia Catastral	8841949UM2984S0001EE
Año de construcción	1900
Tipología	Aislada
Estado de conservación	Muy deficiente
Uso	Residencial
Propiedad	Privada
Protección	Ninguna

Superficie construida	317 m2
Nº de alturas	Baja +1
Estructura	Muros de carga
Cubierta	Teja cerámica
Fachada	enfoscada
Superficie de suelo	337 m2

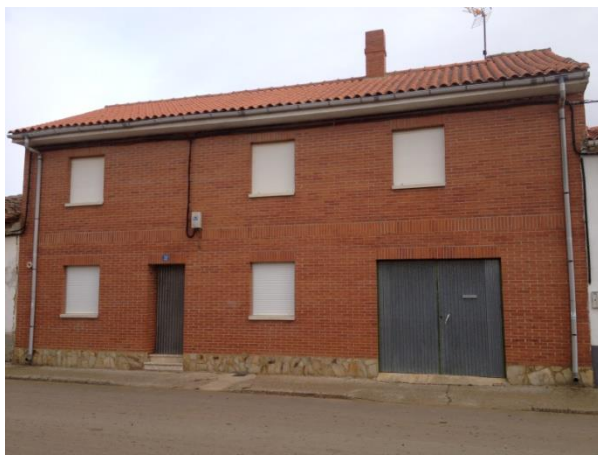
Localización	CI Real 49
Referencia Catastral	8841948UM2984S0001JE
Año de construcción	1910
Tipología	Alineación de vial
Estado de conservación	Bueno
Uso	Residencial
Propiedad	Privado
Protección	Ninguna

Superficie construida	430 m2
Nº de alturas	B+1
Estructura	Hormigón
Cubierta	Teja cerámica
Fachada	Ladrillo cara vista
Superficie de suelo	371 m2
Otros
