**PLAN ESPECIAL DE PROTECCIÓN DEL CONJUNTO HISTÓRICO DEL CAMINO  
DE SANTIAGO EN CALZADA DEL COTO (LEÓN)**

**MEMORIA INFORMATIVA**

**AYUNTAMIENTO DE  
CALZADA DEL COTO**

**DOCUMENTO PARA APROBACIÓN INICIAL**

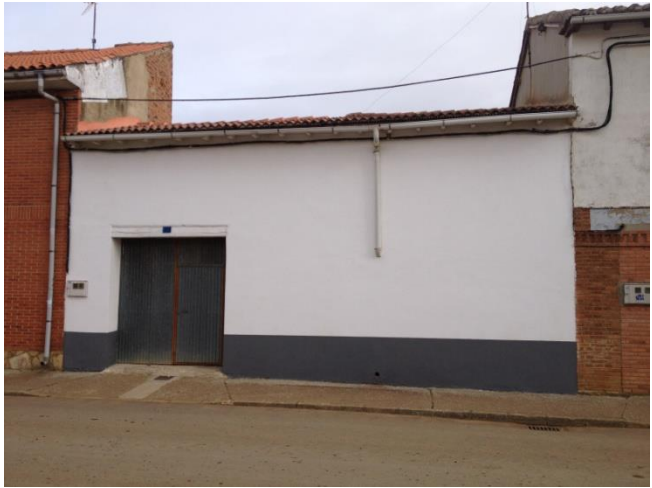
Plan Especial de Protección del Conjunto Histórico del Camino de Santiago		71
Inventario fotográfico del recorrido urbano		
Información		Fotografía de la fachada.
Localización	CI Real 51

Referencia Catastral	8841947UM2984S0001IE	
Año de construcción	1910	
Tipología	Alineación de vial	
Estado de conservación	Bueno	
Uso	Residencial	
Propiedad	Privada	
Protección	Ninguna	
Descripción física		Plano de situación.
Superficie construida	170 m2

Nº de alturas	Baja	
Estructura	Muros de carga	
Cubierta	Teja cerámica	
Fachada	Enfoscada + pintura	
Superficie de suelo	198 m2	
otros

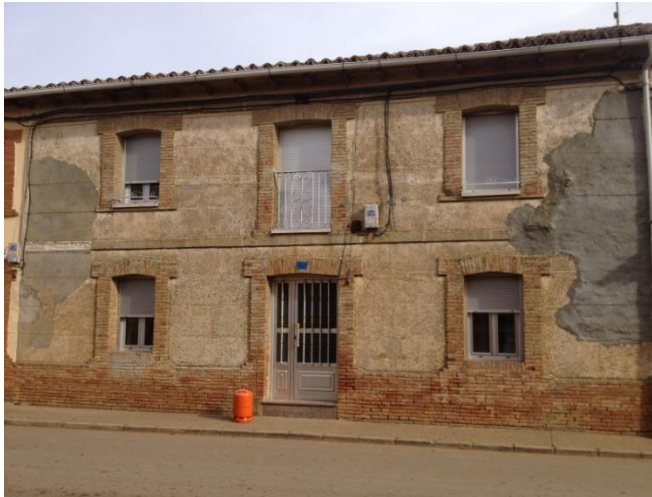
Plan Especial de Protección del Conjunto Histórico del Camino de Santiago		75
Inventario fotográfico del recorrido urbano		
Información		Fotografía de la fachada.
Localización	CI Real 59

Referencia Catastral	8841943UM2984S0001KE	
Año de construcción	1880	
Tipología	Alineación de vial	
Estado de conservación	bueno	
Uso	residencial	
Propiedad	privado	
Protección	no	
Descripción física		Plano de situación.
Superficie construida	289 m2

Nº de alturas	B+1	
Estructura	Muros de carga	
Cubierta	Teja cerámica	
Fachada	Ladrillo enfoscado	
Superficie de suelo	198 m2	
Otros

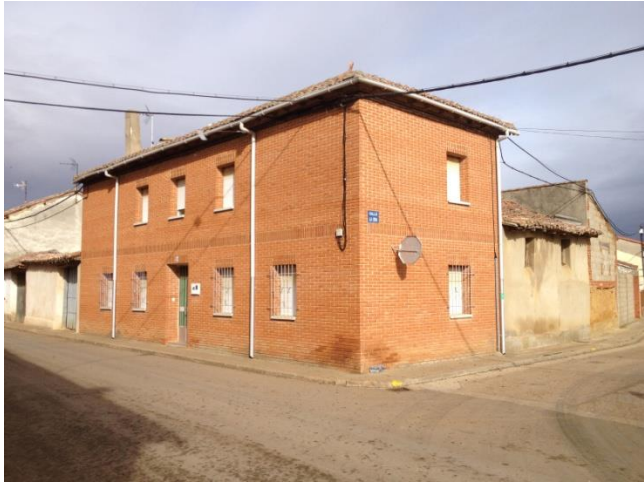
Información		Fotografía de la fachada.
Localización	CI Real 61

Referencia Catastral	8841942UM2984S00010E	
Año de construcción	1940	
Tipología	Alineación de vial	
Estado de conservación	bueno	
Uso	residencial	
Propiedad	privado	
Protección	no	
Descripción física		Plano de situación.
Superficie construida	272 m2

Nº de alturas	B+1	
Estructura	Muros de carga	
Cubierta	Teja cerámica	
Fachada	Ladrillo enfoscado	
Superficie de suelo	273 m2	
Otros

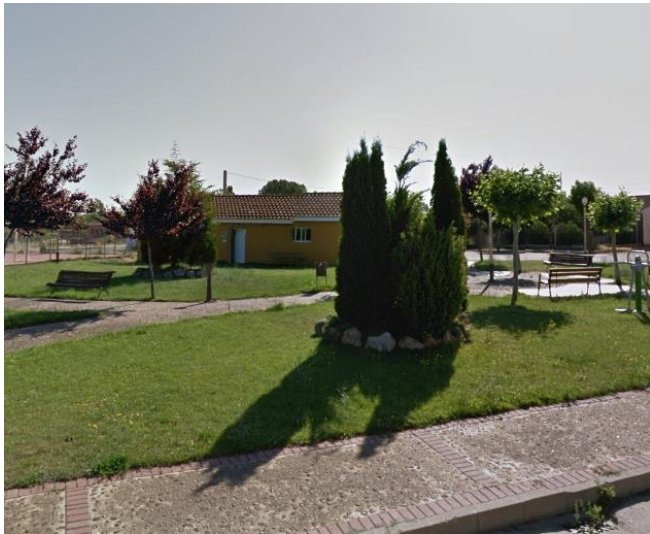
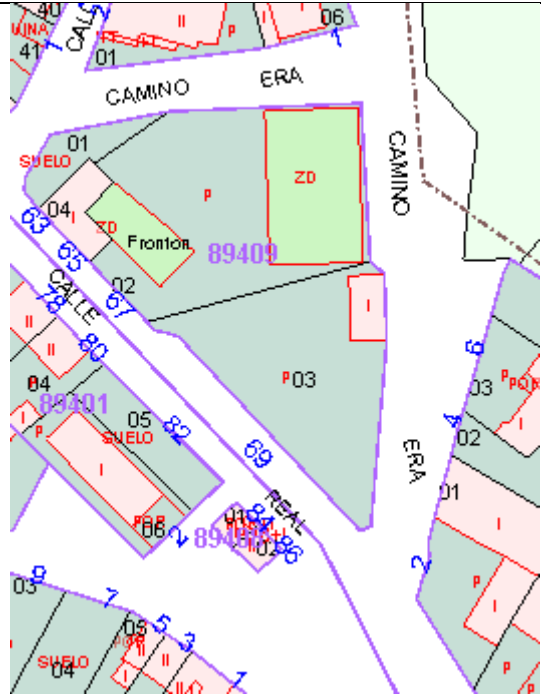
Localización	CI Real 69	
Referencia Catastral	8940904UM2984S0001GE	
Año de construcción	1956	
Tipología	Alineación de vial	
Estado de conservación	bueno	
Uso	Ocio y Hostelería	
Propiedad	público	
Protección	no	
Descripción física

Superficie construida	83 m2	
Nº de alturas	B	
Estructura	Muros de carga	
Cubierta	Teja cerámica	
Fachada	Ladrillo enfoscado	
Superficie de suelo	1146 m2	
Otros

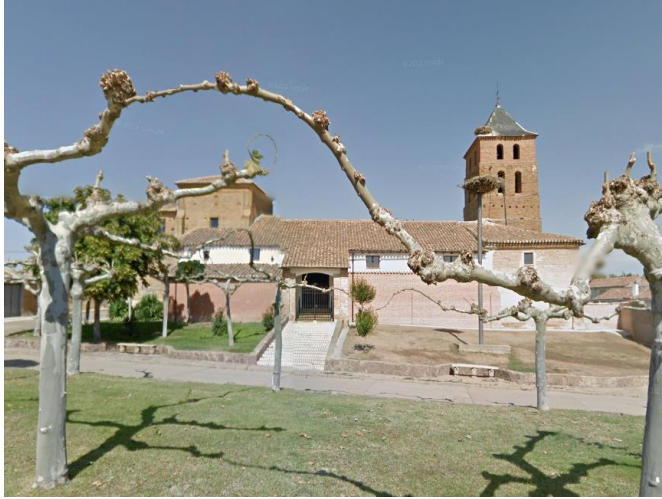
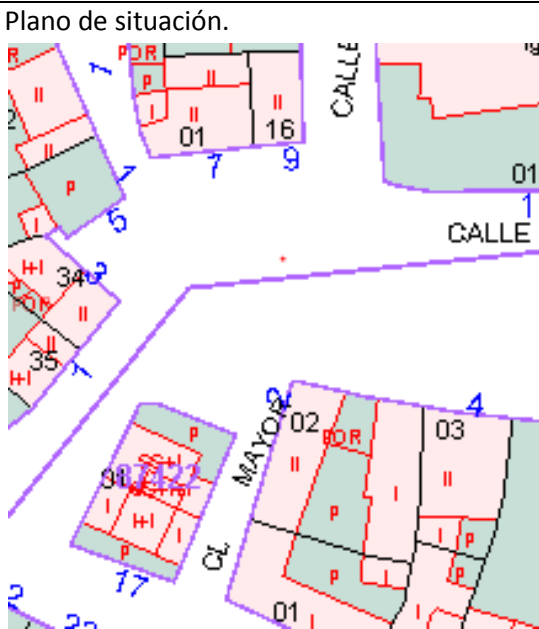
Localización	Cl Mayor 11	
Referencia Catastral	8743801UM2984S0001GE	
Año de construcción	1600	
Tipología	Exenta	
Estado de conservación	Buena	
Uso	Religioso	
Propiedad	privado	
Protección	Si	
Descripción física		<p>Plano de situación.</p>

Superficie construida	602 m2	
Nº de alturas	B	
Estructura	Muros de carga	
Cubierta	Teja cerámica	
Fachada	Ladrillo + enfoscado	
Superficie de suelo	1638 m2	
Otros

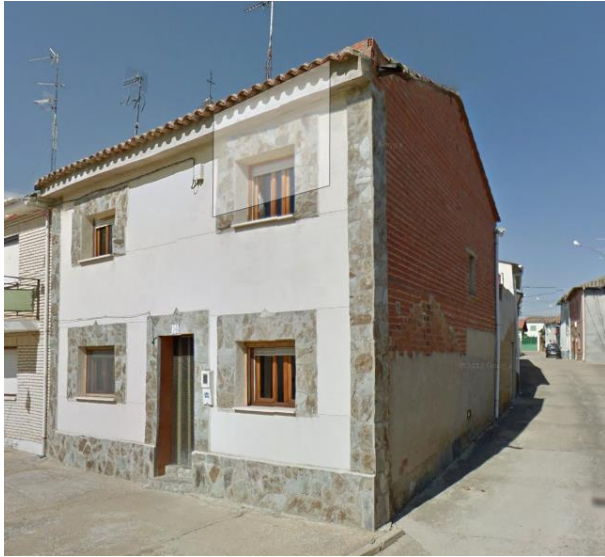
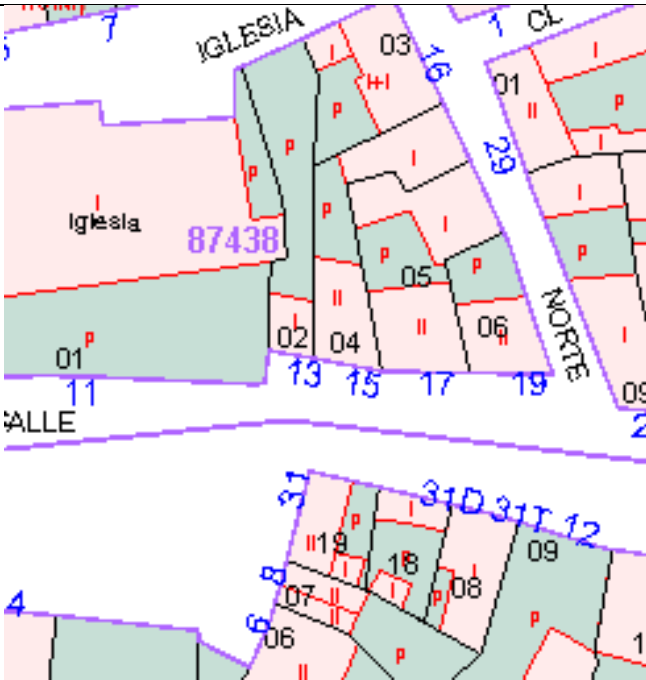
Referencia Catastral	8743805UM2984S0001TE	
Año de construcción	1983	
Tipología	Alineación de fachada	
Estado de conservación	bueno	
Uso	Industrial	
Propiedad	privado	
Protección	no	
Descripción física

Superficie construida	122 m2	
Nº de alturas	B+1	
Estructura	Muros de carga	
Cubierta	Teja de hormigón	
Fachada	Ladrillo enfoscado y pintado con recercados	
Superficie de suelo	105 m2	
Otros

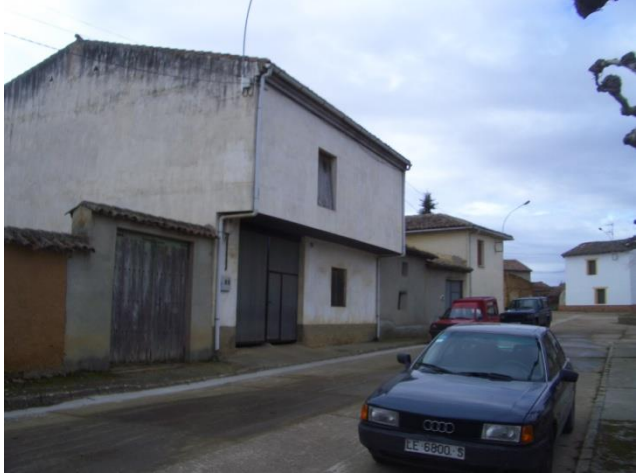
Plan Especial de Protección del Conjunto Histórico del Camino de Santiago		92
Inventario fotográfico del recorrido urbano		
Información		Fotografía de la fachada.
Localización	Calle Mayor 4

Referencia Catastral	8742603UM2984S0001BE	
Año de construcción	1980	
Tipología	exenta	
Estado de conservación	bueno	
Uso	industrial	
Propiedad	privado	
Protección	no	
Descripción física		Plano de situación.
Superficie construida	268 m2

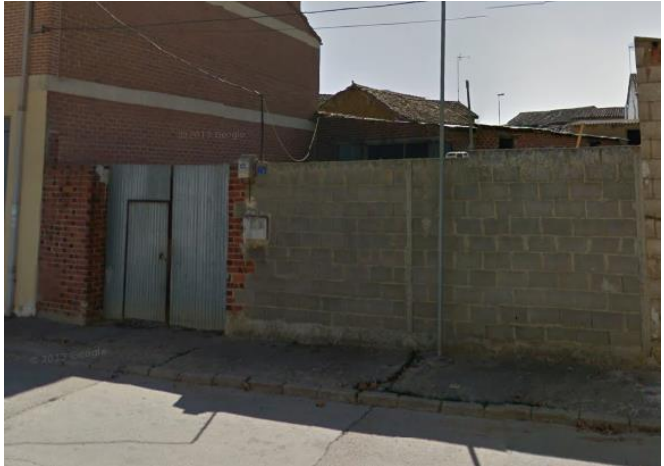
Plan Especial de Protección del Conjunto Histórico del Camino de Santiago		97
Inventario fotográfico del recorrido urbano		
Información		Fotografía de la fachada.
Localización	CI Mayor 31 (T)

Referencia Catastral	8742618UM2984S0001LE	
Año de construcción	1980	
Tipología	Alineación de fachada	
Estado de conservación	bueno	
Uso	Industrial	
Propiedad	privado	
Protección	no	
Descripción física

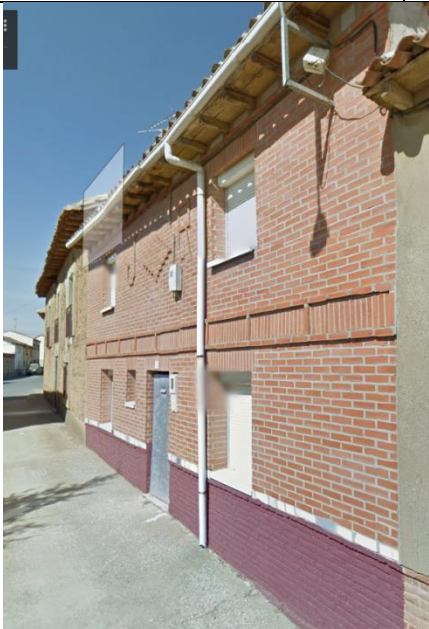
Localización	CI Pósito 3	
Referencia Catastral	8742605UM2984S0001GE	
Año de construcción	1930	
Tipología	Alineación de fachada	
Estado de conservación	bueno	
Uso	Residencial	
Propiedad	privado	
Protección	Ambiental II	
Descripción física

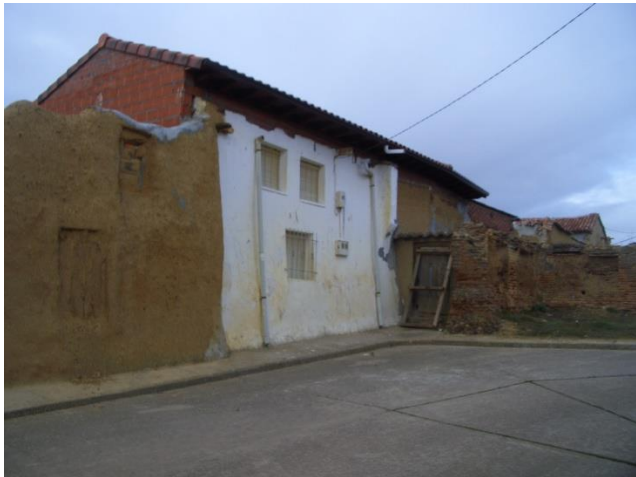
Plan Especial de Protección del Conjunto Histórico del Camino de Santiago		100
Inventario fotográfico del recorrido urbano		
Información		Fotografía de la fachada.
Localización	CI Norte 2

Referencia Catastral	8743902UM2984S0001TE	
Año de construcción	1880 reforma 1987	
Tipología	Alineación de fachada	
Estado de conservación	Bueno	
Uso	Residencial	
Propiedad	privado	
Protección	no	
Descripción física		Plano de situación.
Superficie construida	183 m2

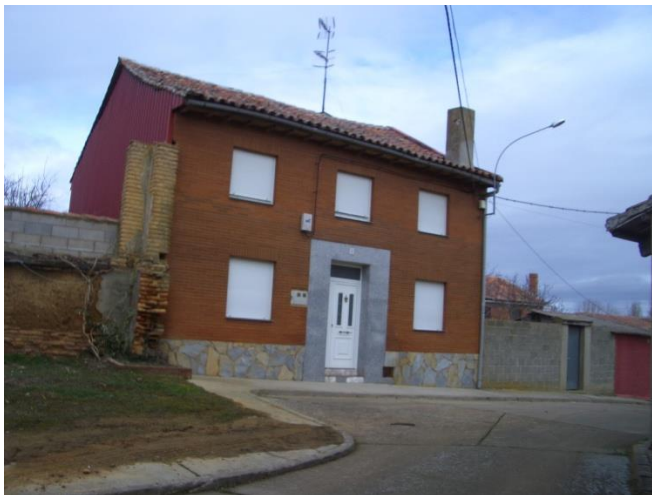
Plan Especial de Protección del Conjunto Histórico del Camino de Santiago		101
Inventario fotográfico del recorrido urbano		
Información		Fotografía de la fachada.
Localización	CI Iglesia 5

Referencia Catastral	8743906UM2984S0001KE	
Año de construcción	1880	
Tipología	Alineación de fachada	
Estado de conservación	Bueno	
Uso	Residencial	
Propiedad	privado	
Protección	no	
Descripción física		Plano de situación.
Superficie construida	254 m2

Nº de alturas	B+1	
Estructura	Muros de carga	
Cubierta	Teja cerámica	
Fachada	Ladrillo enfoscado	
Superficie de suelo	362 m2	
Otros

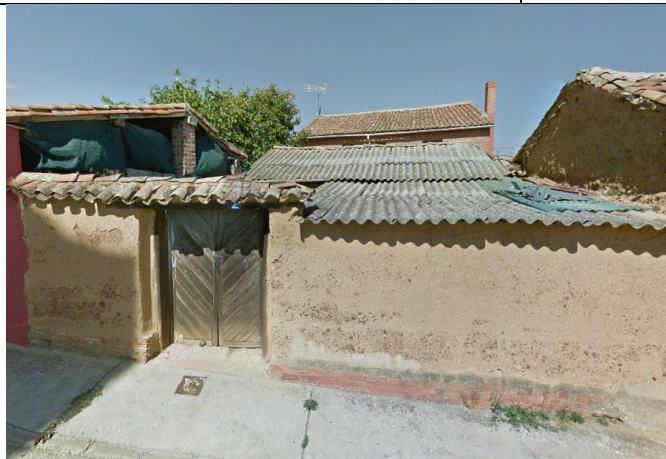
Localización	CI Iglesia 11
Referencia Catastral	8743910UM2984S0001RE
Año de construcción	1920
Tipología	Alineación de fachada
Estado de conservación	Deficiente
Uso	Residencial
Propiedad	privado
Protección	no

Superficie construida	283 m2
Nº de alturas	B+1
Estructura	Muros de carga
Cubierta	Fibrocemento
Fachada	Ladrillo enfoscado
Superficie de suelo	499 m2
Otros

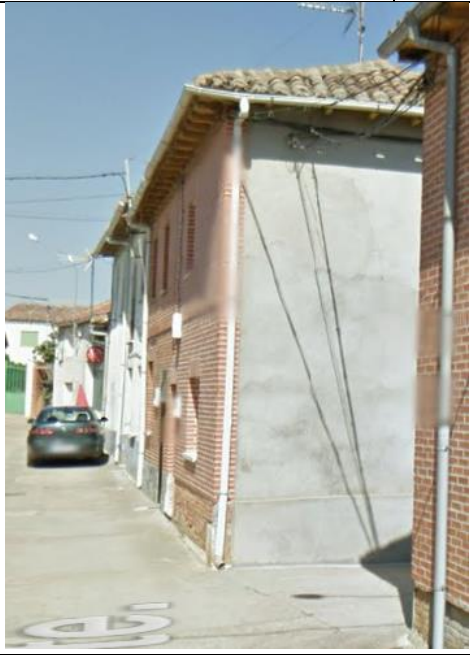
Información	
Localización	CI Beneficio 1
Referencia Catastral	8743418UM2984S0001PE
Año de construcción	1880
Tipología	Alineación de fachada
Estado de conservación	Bueno
Uso	Residencial
Propiedad	Privado
Protección	no

Descripción física	
Superficie construida	81 m2
Nº de alturas	B+1
Estructura	Muros de carga
Cubierta	Teja cerámica
Fachada	Ladrillo visto + enfoscado
Superficie de suelo	54 m2
Otros

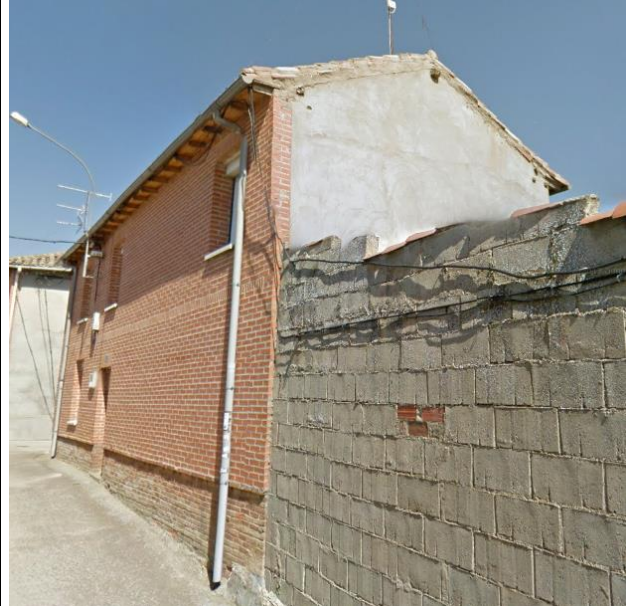
Localización	CI Norte 29
Referencia Catastral	8843101UM2984S0001WE
Año de construcción	1930
Tipología	Alineación de fachada
Estado de conservación	Buena
Uso	Residencial
Propiedad	Privado
Protección	no

Superficie construida	227 m2
Nº de alturas	B+1
Estructura	Muros de carga
Cubierta	Teja cerámica
Fachada	Ladrillo enfoscado
Superficie de suelo	234 m2
Otros
